PROCEEDINGS OF THE
XIVth INTERNATIONAL NUMISMATIC CONGRESS
GLASGOW 2009

DIE NEUZEITLICHE MÜNZSTÄTTE IM SCHLOSS HALDENSTEIN BEI CHUR GR, SCHWEIZ

RAHEL C. ACKERMANN

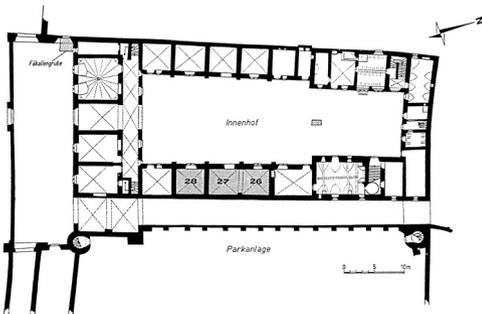
Abb. 3 Schloss Haldenstein, Plan des Erdgeschosses. Markierte Räume: Ehemalige Münzstätte.

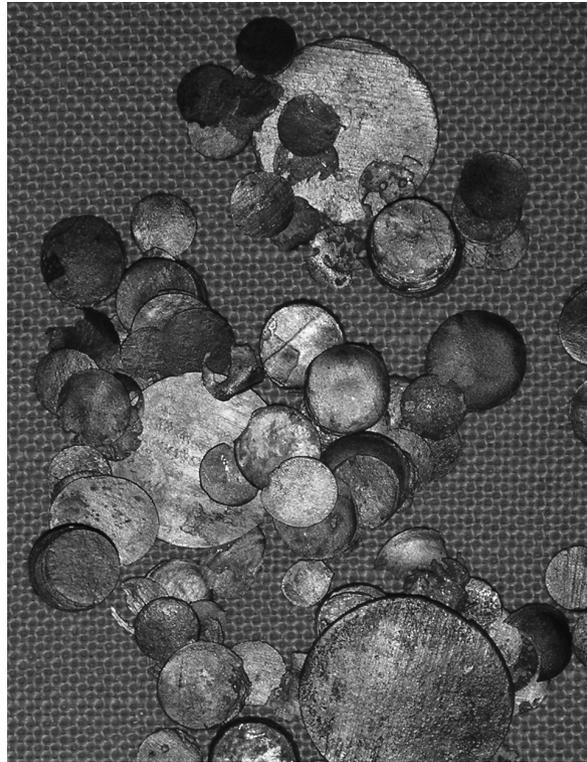
Abb. 4 Schloss Haldenstein, Auswahl Münzstättenabfall.

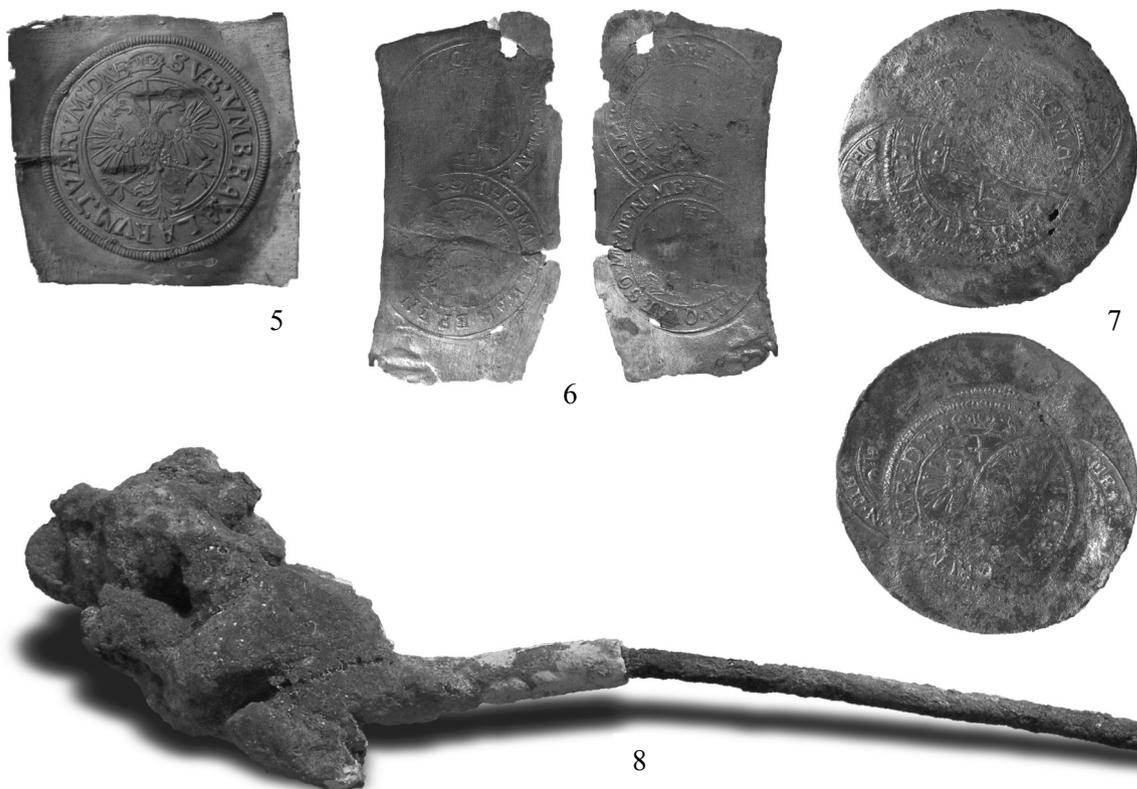
Abb. 5 Schloss Haldenstein, Abschlag eines Münzstempels auf Birkenbast. Thomas I. von Schauenstein (1608/1612–1628), Dicken ohne Jahr, Revers.

Abb. 6 Schloss Haldenstein, fehlerhafter, gebogen ausgewalzter Zain (Billon, 2.33g) mit Abschlägen von Goldguldenstempeln des Thomas I. von Schauenstein.

Abb. 7 Schloss Haldenstein, Kupfer-rondelle (5.01g) mit Abschlägen von Goldgulden- und Dickenstempeln des Thomas I. von Schauenstein.

Abb. 8 Schloss Haldenstein, eiserner Rührstab mit anhaftendem halbgeschmolzenem Billon.

An Stempeln haben sich lediglich einer des Thomas I. von Schauenstein (1608/1612–1628), einer des Gubert von Salis (1722–1737) und einige des Thomas III. von Salis (1737–1783), des letzten Prägeherrn, im Rätischen Museum Chur erhalten. Aber aus dem Fundmaterial in der Erde und hinter ausgebauten Täfern stammen mehrere Probeabschläge von Stempeln zu Gold- und grösseren Silbermünzen des Thomas I. von Schauenstein auf verschiedenen Metallstücken. Zudem kam hinter dem Täfer des Raumes mit Schirmgewölbe der Abschlag eines Rückseitenstempels eines Dicken auf Birkenbast zum Vorschein (**Tafel II, Abb. 5**); dieses Material zeichnet sehr gut und gibt die kleinste Unregelmässigkeit im neuen Stempel wieder. Die Metallabschläge hingegen sind durch die Korrosion beeinträchtigt. Teilweise wurden verschiedene Stempel auf demselben Metallstück abgeschlagen (**Tafel II, Abb. 6–7**).

An Spuren der Metallaufbereitung lassen sich primär die vielen Tiegel und Tiegelfragmente nennen sowie Gusstropfen, Gussreste aus Tiegeln und sogar ein eiserner Rührstab mit anhaftendem halb geschmolzenem Billon (**Tafel II, Abb. 8**). Auch dieser stammt aus dem Raum mit Schirmgewölbe; man darf davon ausgehen, dass dieser zeitweise die Verwaltung der Münzstätte beherbergte.

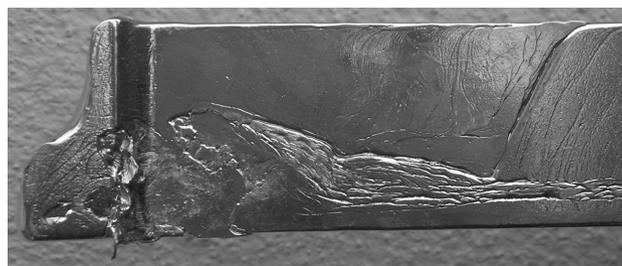
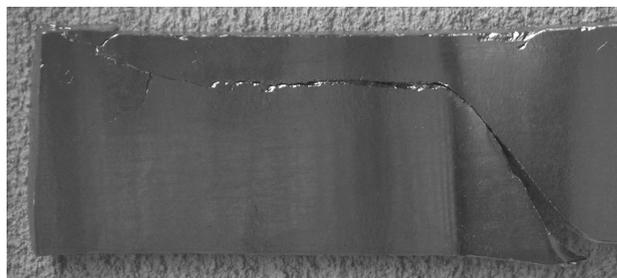
9a

Abb. 9 Experiment Zschopau, Fehlguss eines Zain-Rohlings (Zinn) aus der Form (a) und nach mehrmaligem Walzen (b).

Beginnen wir mit dem Guss des Zainrohrlings: Bereits bei einem kleinen Absetzen ergeben sich Nähte und Ausbrüche, die zu Zainfehlern führen, die das Strecken unmöglich machen (**Tafel II, Abb. 9**) oder sich bis in die Münze hinein verfolgen lassen (**Tafel III, Abb. 10; vgl. Abb. 11**).

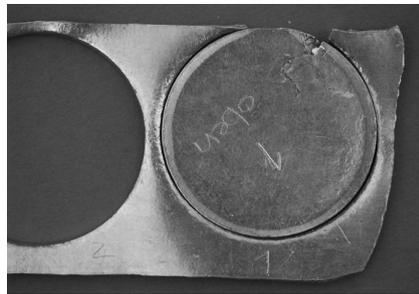
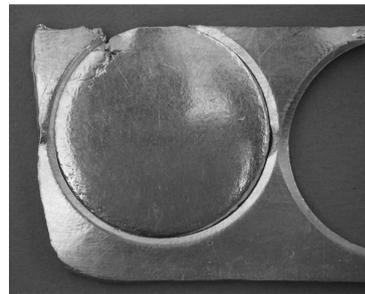
11a

Abb. 11 Experiment Zschopau, Zain mit ausgestanzten Schrötlingen (Zinn); (a) Oberseite, (b) Unterseite.

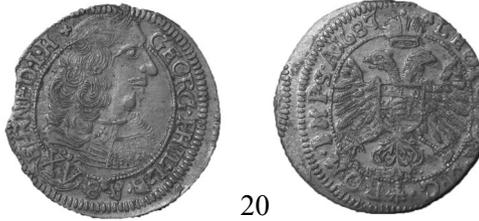
20

- Abb. 18** Schloss Haldenstein, Zainabfall, verbogener Zainrand mit Resten des Münzbildes von Bluzgern (Billon, 0.27g). Der Zainrand ist unregelmässig, und es wurde mit versetzten Walzen geprägt.
- Abb. 19** Herrschaft Haldenstein, Gubert von Salis (1722–1737), Bluzger 1725 (Billon, 0.75g; Rätisches Museum Chur, CH, Inv. M 1987.532), mit stark versetzten Walzen geprägt. Die nur einseitig geprägten Stellen der Vorderseite sind durch das Ausstanzen verformt.
- Abb. 20** Herrschaft Haldenstein, Georg Philipp von Schauenstein (1671–1695), 15 Kreuzer 1687 (Billon, 5.26g; Münzkabinett Winterthur, CH, Inv. S 5778), mit zahlreichen Herstellungsfehlern.

Als Zusammenfassung soll ein 15 Kreuzer-Stück des Georg Philipp von Schauenstein (1671–1695) dienen, bei dessen Produktion beinahe alles schief gelaufen ist, was schief laufen kann (**Tafel IV, Abb. 20**): zu starker Zirkelschlag beim Vorzeichnen des Stempels, unsorgfältig geschnittenes Portrait, gegeneinander versetzte Walzen, sich überlappende Stanzung, und die verwendeten Walzen waren rostig. Gerade solche Stücke lockern die Katalogisierungsarbeit auf und erleichtern die Stempelvergleiche.
